Электрооборудование

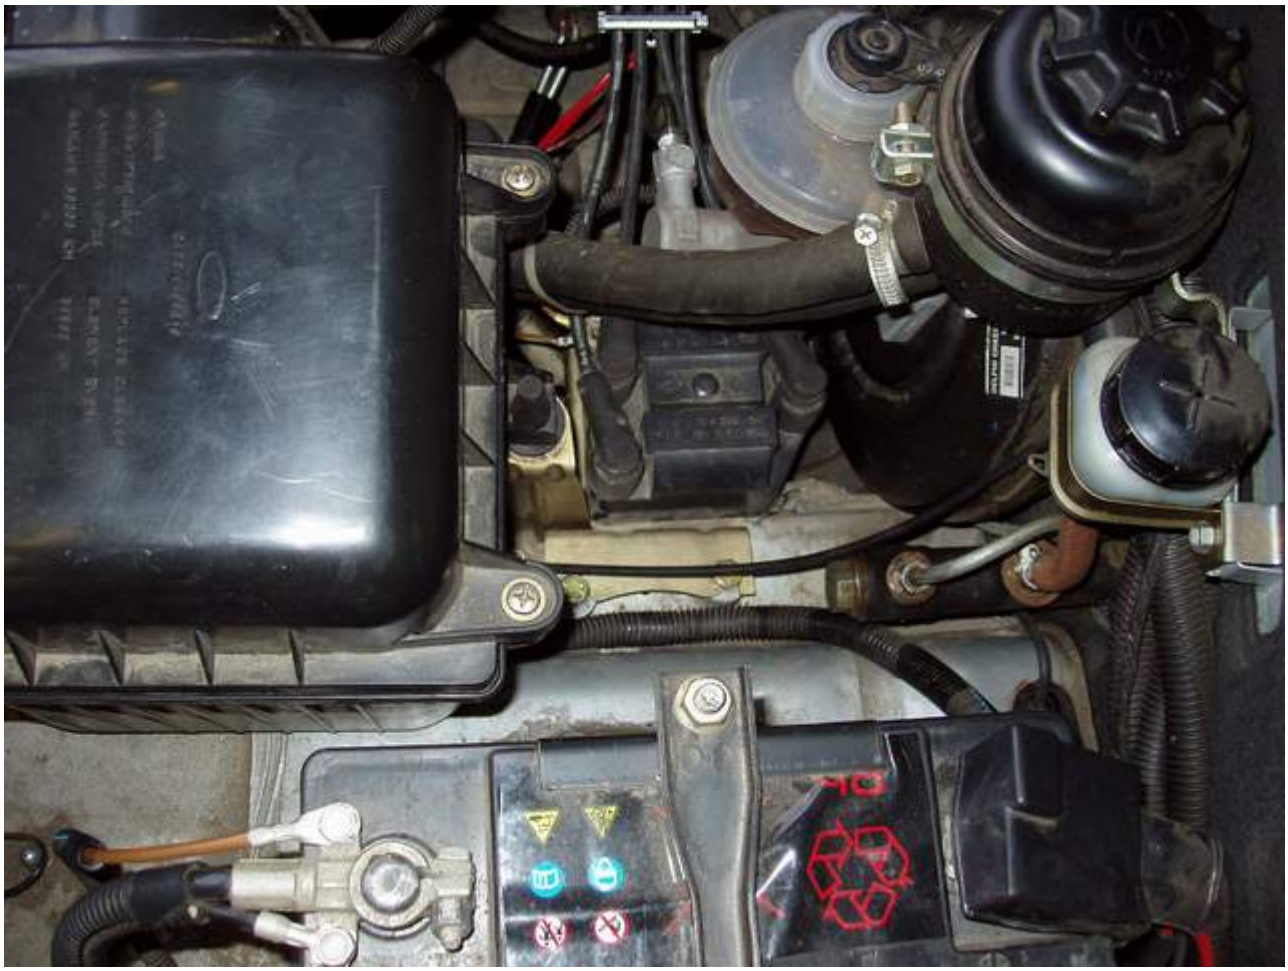
Это из-за влаги, попавшей на контакты. Проявляется, в основном, в сырую погоду или после преодоления хорошей лужи. Пройдет со временем, когда высохнут контакты.

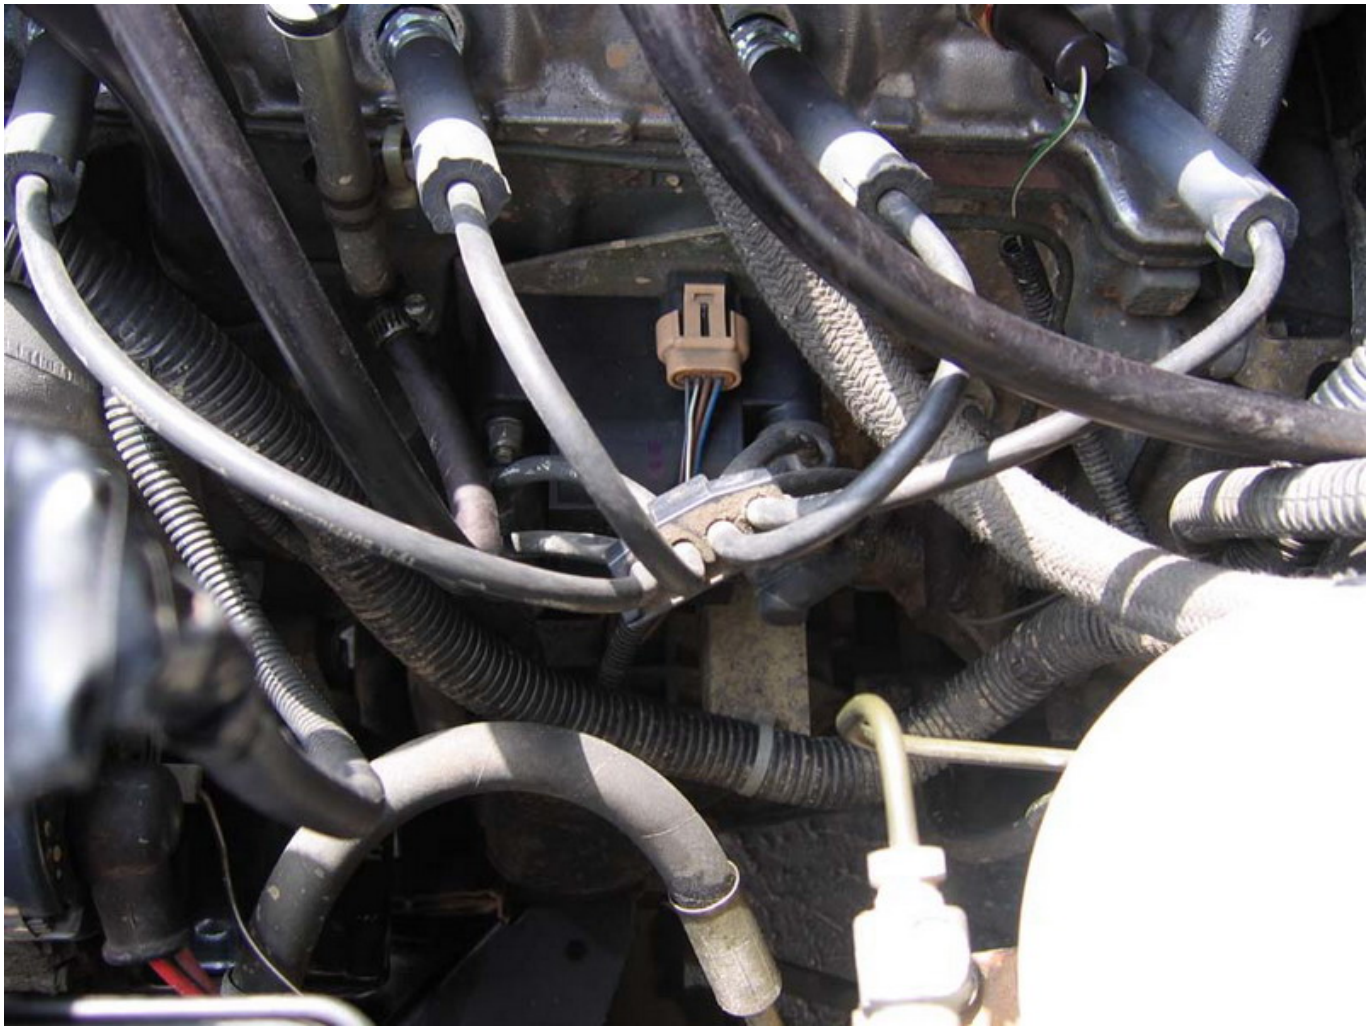
Согласитесь, модуль зажигания на Шниве установлен в неудачном месте.Мне это сразу непонравилось

Достаточно низко в моторном отсеке, чтобы быть всегда мокрым и грязным. А там высокое напряжение- пробои и к/з. Будучи прикрученным к двигателю, температура егу обеспеченно превышает 100гр. Однако отечественные заводы (Новосибирский например), призводящий этот продукт, однозначно определяет температурно-влажностый режим этого электронного прибора: влажность до 98%, температура до +125гр.С. Это подтверждает, что на Шниве судьба ему досталось тяжелая. Кстати МЗ от GM расчитан на 180гр.С. Однако 30000 км. прошли незаметно, и вдруг чтото движек заколбасило. Стал троить, тупить- когда горячий, а с утра опять ничего. Проезжая 15-20км, катализатор раскалялся до запаха в салоне. И так дня два и 100-120км, пока я проверял бензин,форсунки, свечи, провода и т.д.

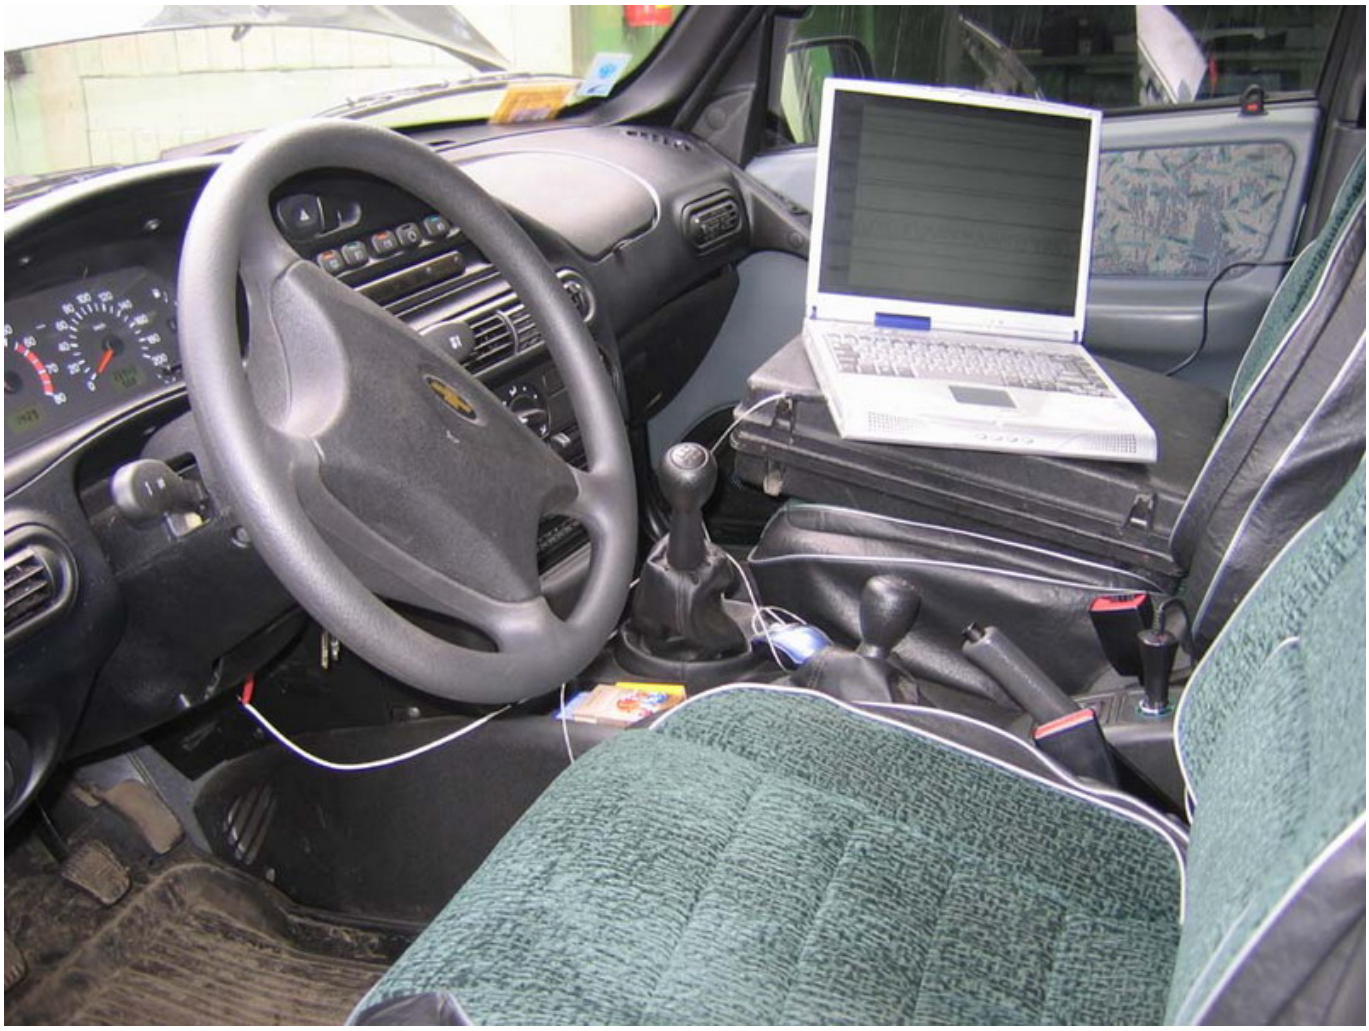
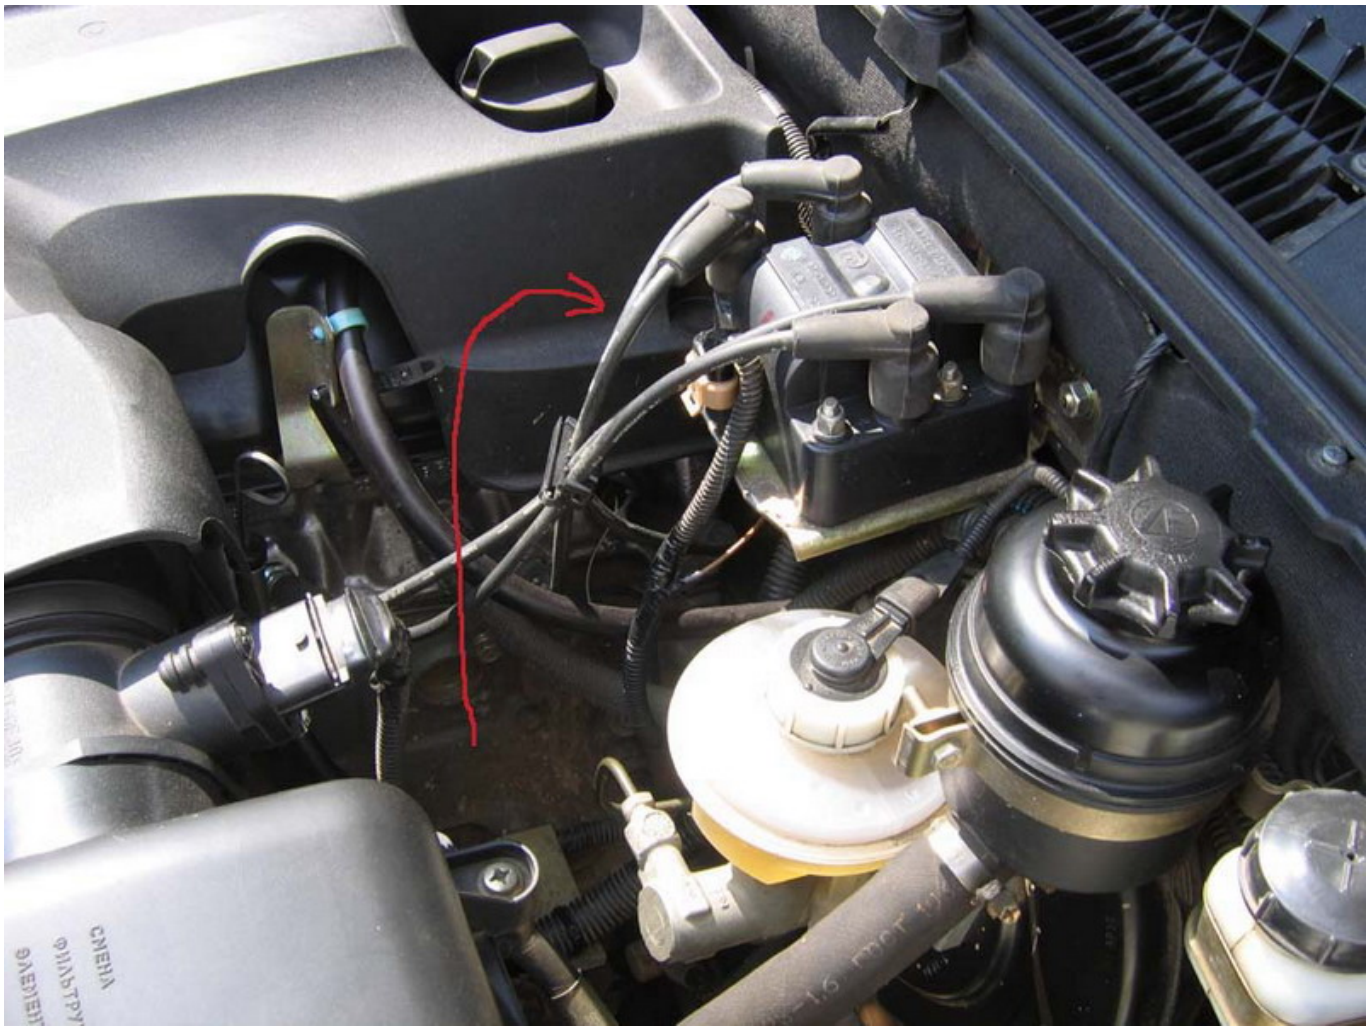
После диагностики мотор-тестром, вышел на МЗ.

Оказалось у него от температуры- пропуски зажигания по всем 4-м свечам!

Вобщем пришлось поменять МЗ, свечи и катализатор. В катализаторе от высокой температуры, за короткое временя!, блоки сот отделились от корпуса и гремели при езде.

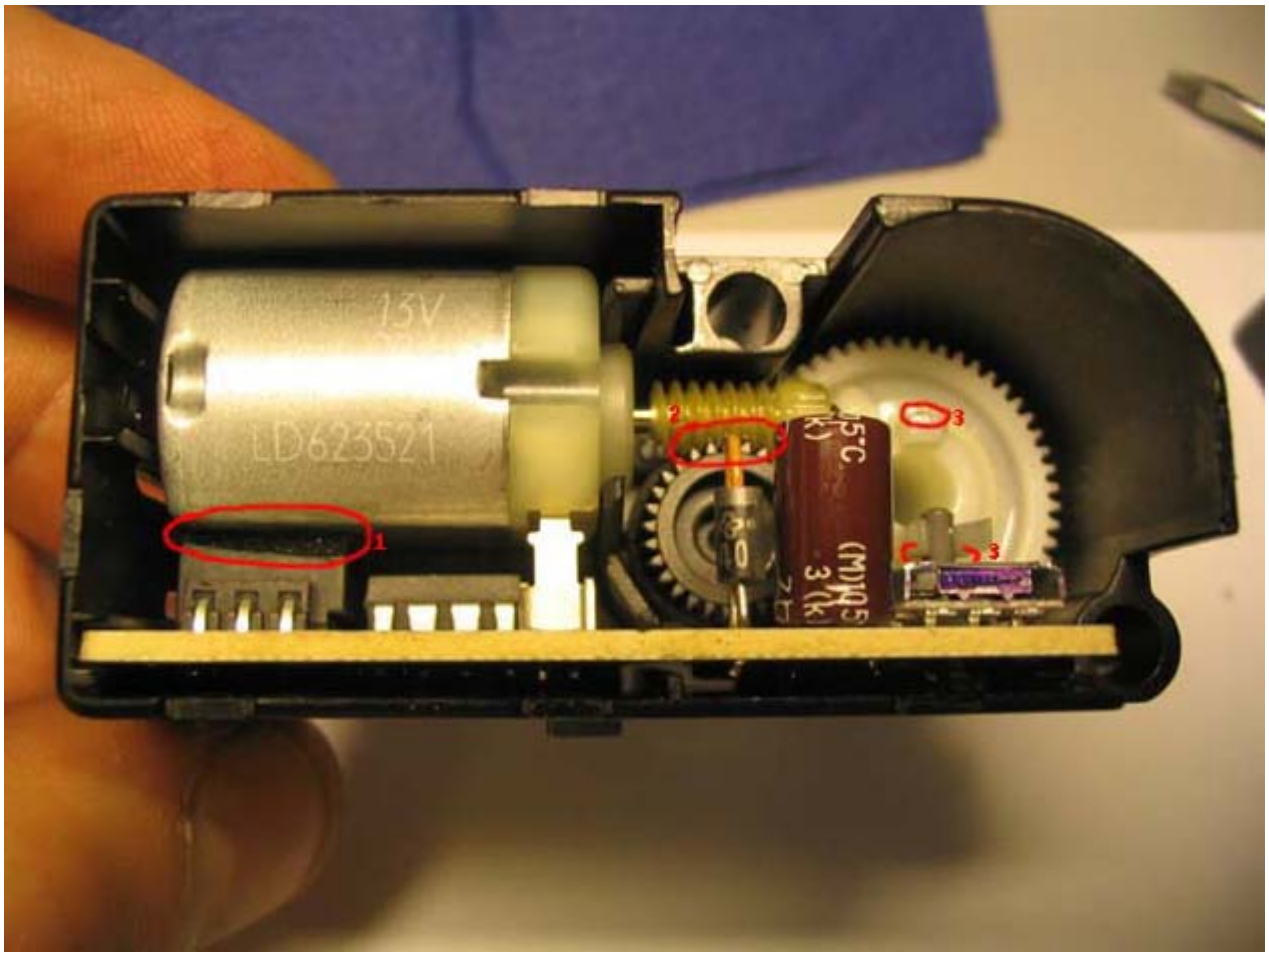
Ну вот и у меня случилось причем именно с правым ЭК. Стал «щелкать» при попытке опустить фару из самого высокого положения (при переключении регулятора с нуля например на 1), и соответственно не опускать.

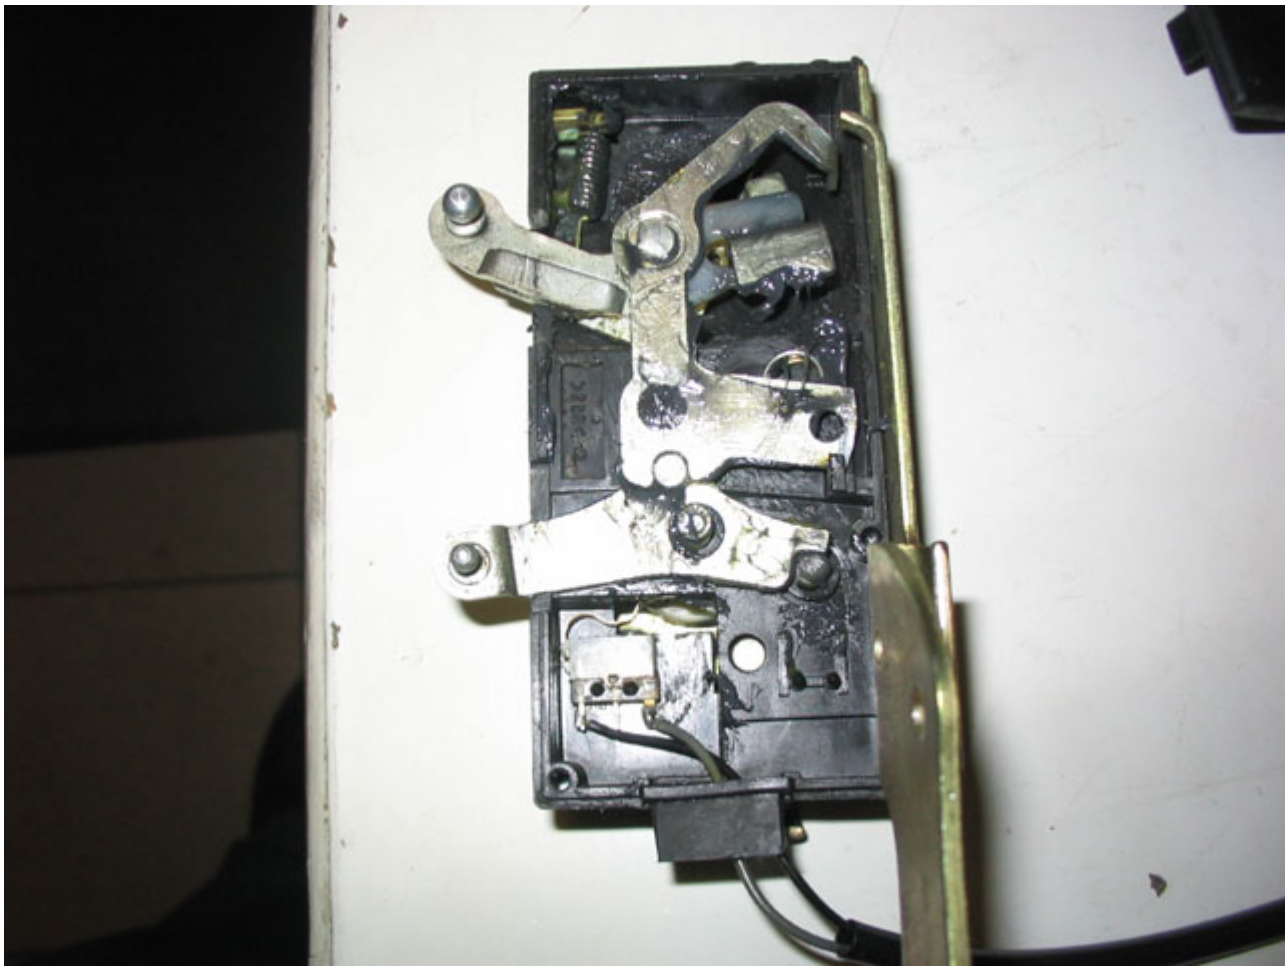
Итак, было выявлено – не работает концевик передней пассажирской двери – выяснилось путем отключения жгута проводов в дверном проеме (между передней стойкой кузова и дверью) идущего в дверь.

Сняв обшивку отсоединив все тяги от замка (4 или 5 штук), две клеммы (концевика и активатора-моторедуктора замка), открутил три винта крепления замка к двери (с торцевой ее части), открылась приблизительно такая картина (концевик уже вынут из корпуса замка)

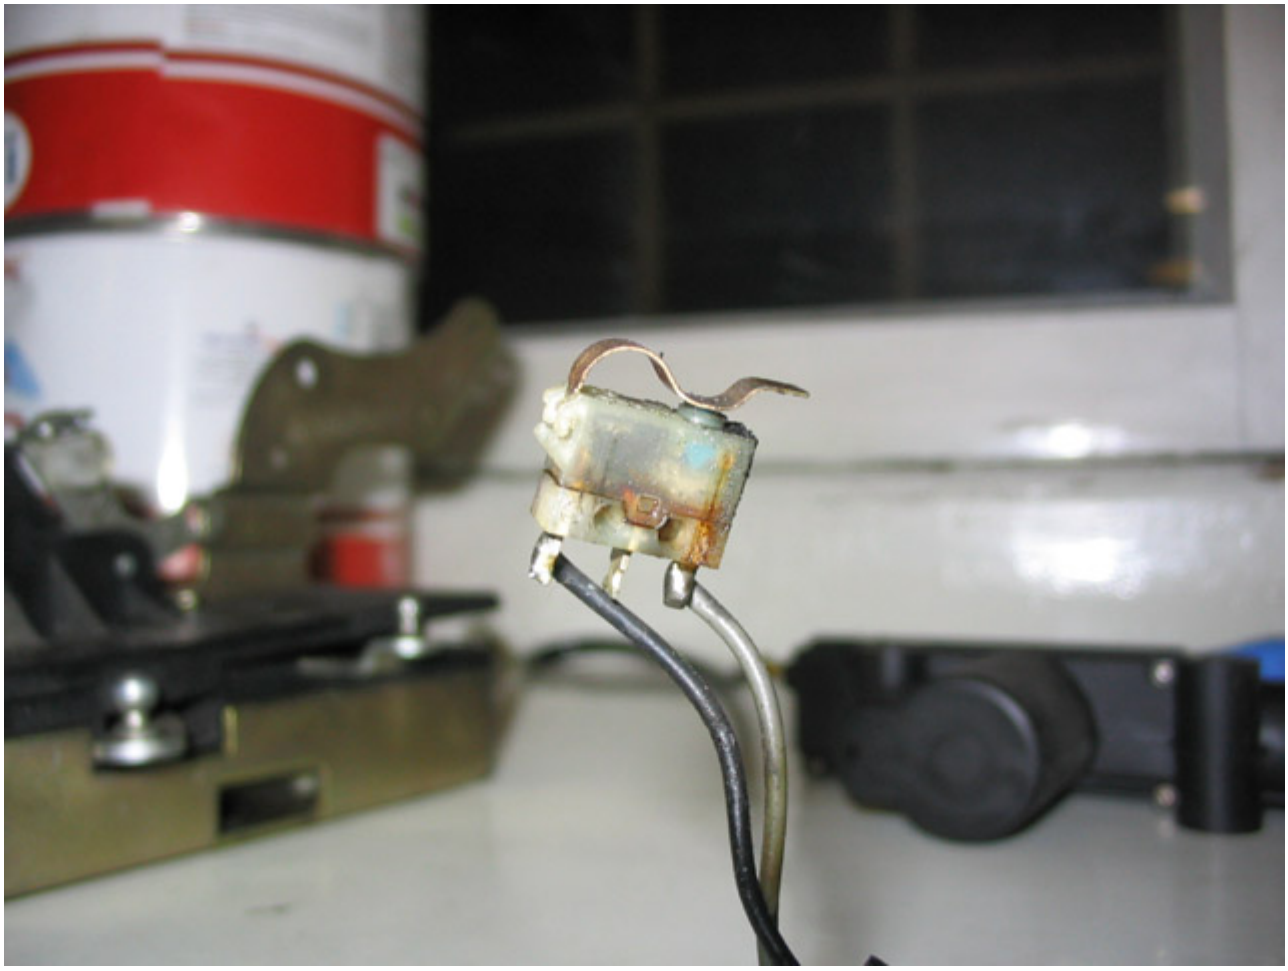
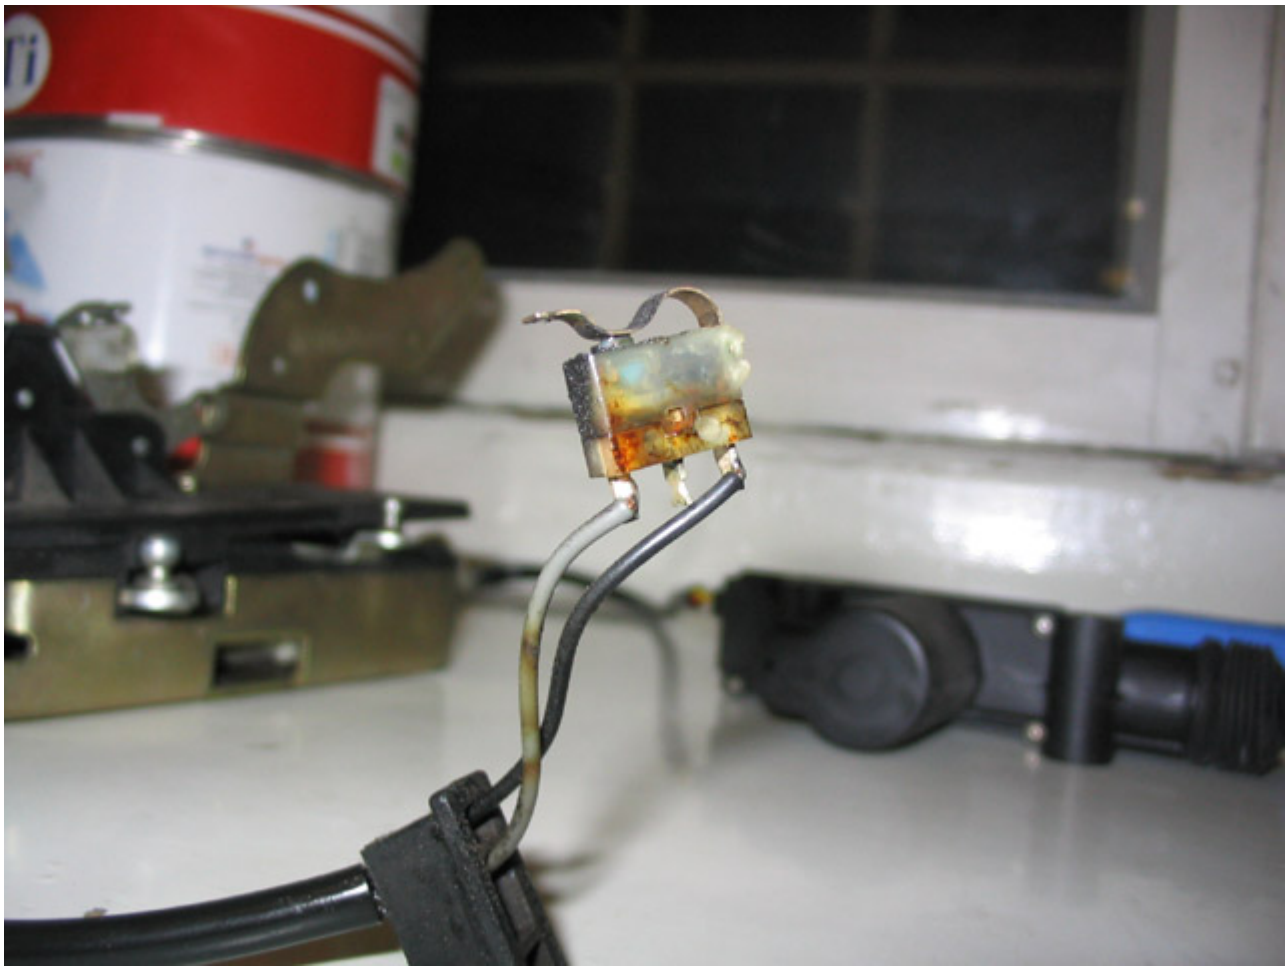
Для снятия концевика необходимо открутить еще три маленьких шурупа на пластиковой крышке замка. А это фото замка без крышки

Снятие и осмотр злополучного концевика показал

Стало ясно что вода попала во внутрь корпуса концевика скорее всего через соединительный шов (могла попасть и через маленькую кнопочку на верхней части корпуса, но с меньшей долей вероятности). Также стало понятно что мытарства многих участников форума по заливанию замков WD-шкой и замазыванию консистентными смазками, может и дают эффект но очень маленький и недолгий, так как влага внутри корпуса все равно остается/попадает, происходит окисление электрических контактов - он перестает работать.
