Кузов

From:
<http://xn----7sbbagpx1an.xn--p1ai/wiki/> - ChevyNivaFAQ

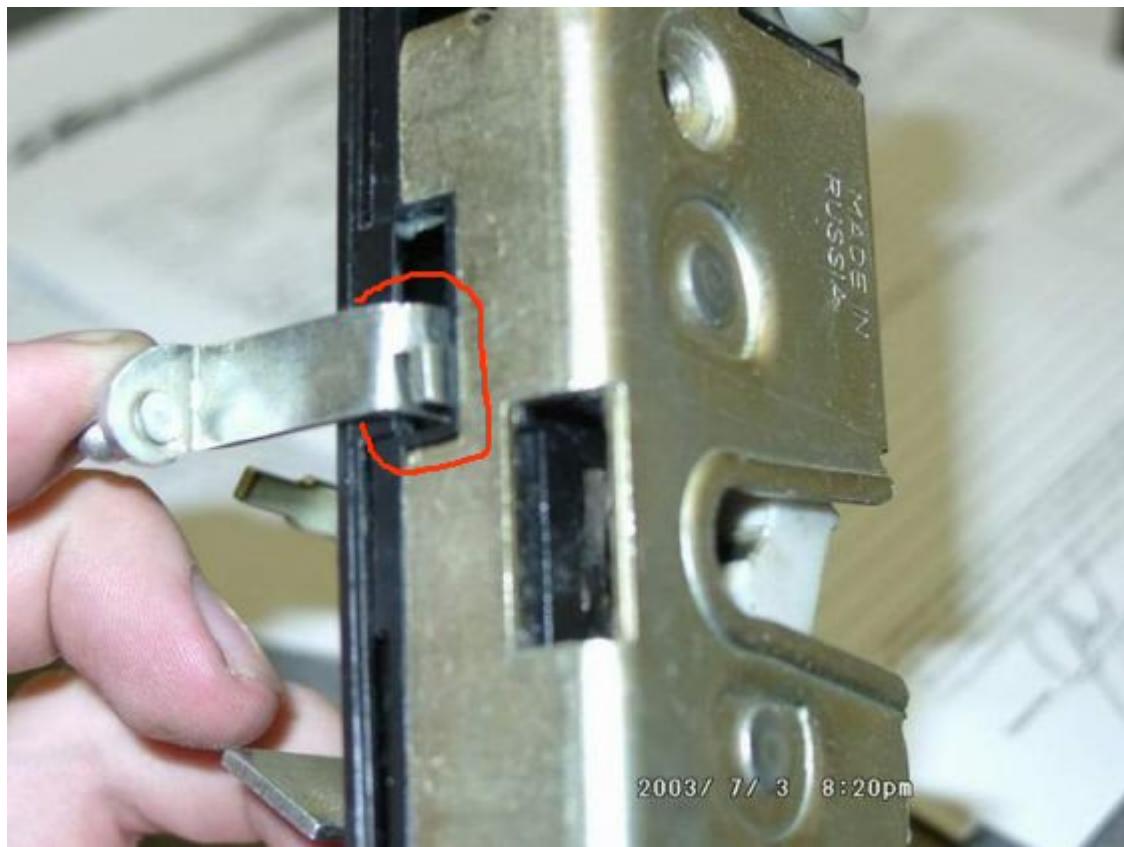
На второй фотографии Вы видите открытый замок.

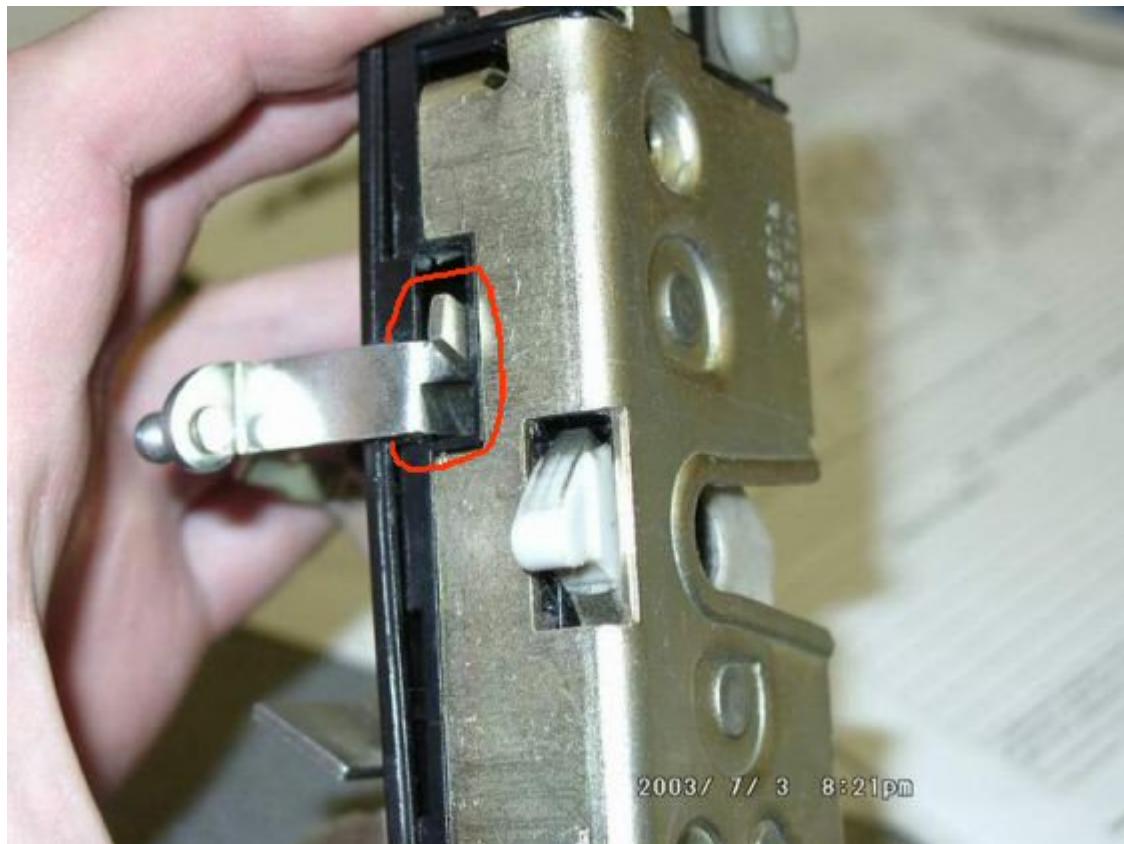
На третьей фотографии - замок с неисправностью.

Как видите, замок остался ЗАКРЫТЫМ:

левый рычаг замка скручен и/или изогнут влево, и,

не цепляет рычаг справа, который должен уйти вниз!

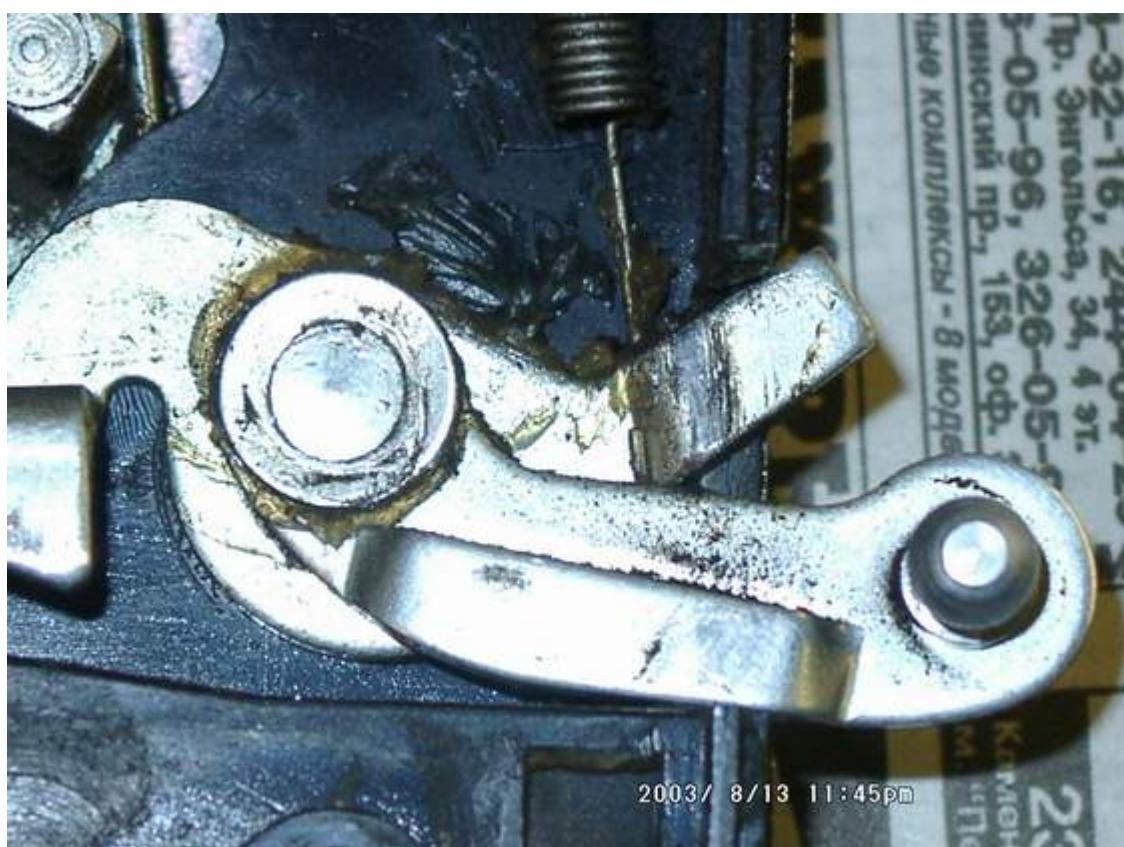
А вот в нерабочей это будет выглядеть так:

Такое расхождение является результатом плохой клепки, можно самим аккуратно с помощью молотка устраниить этот дефект

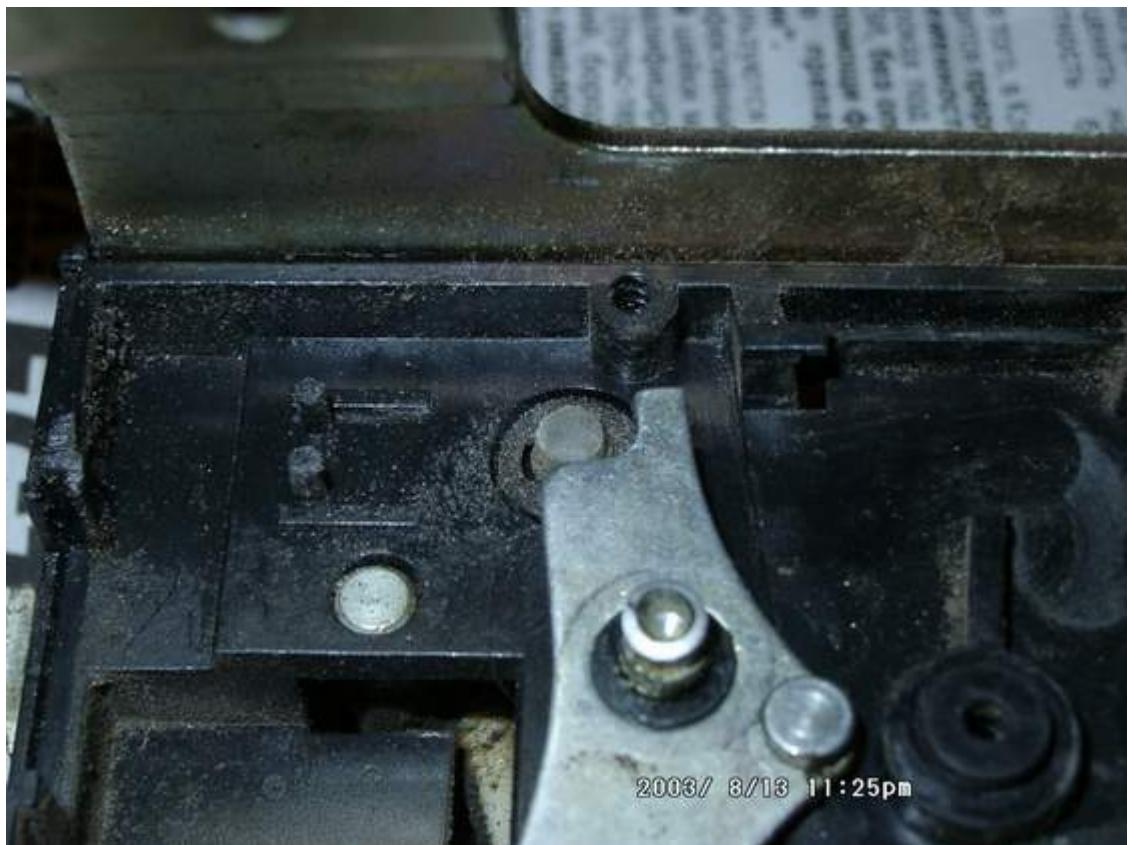
Начальное положение:

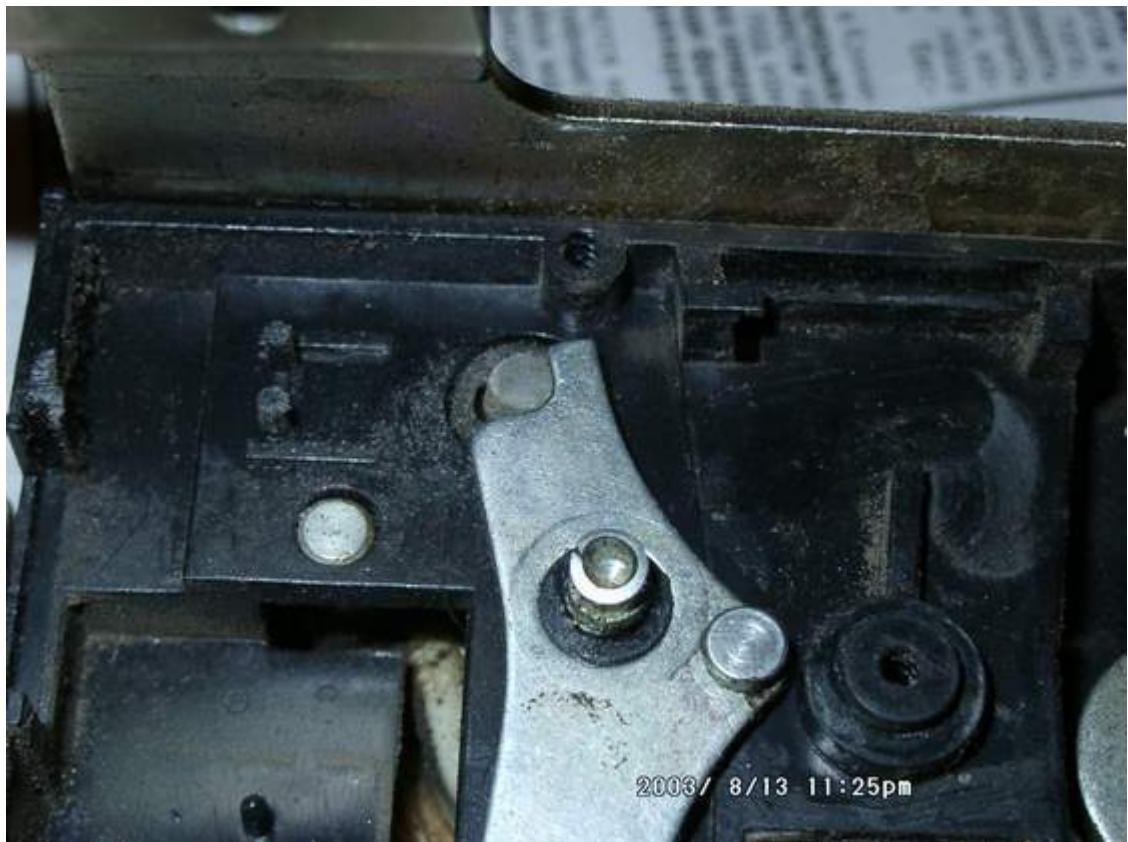
а вот тут возникает проблема...

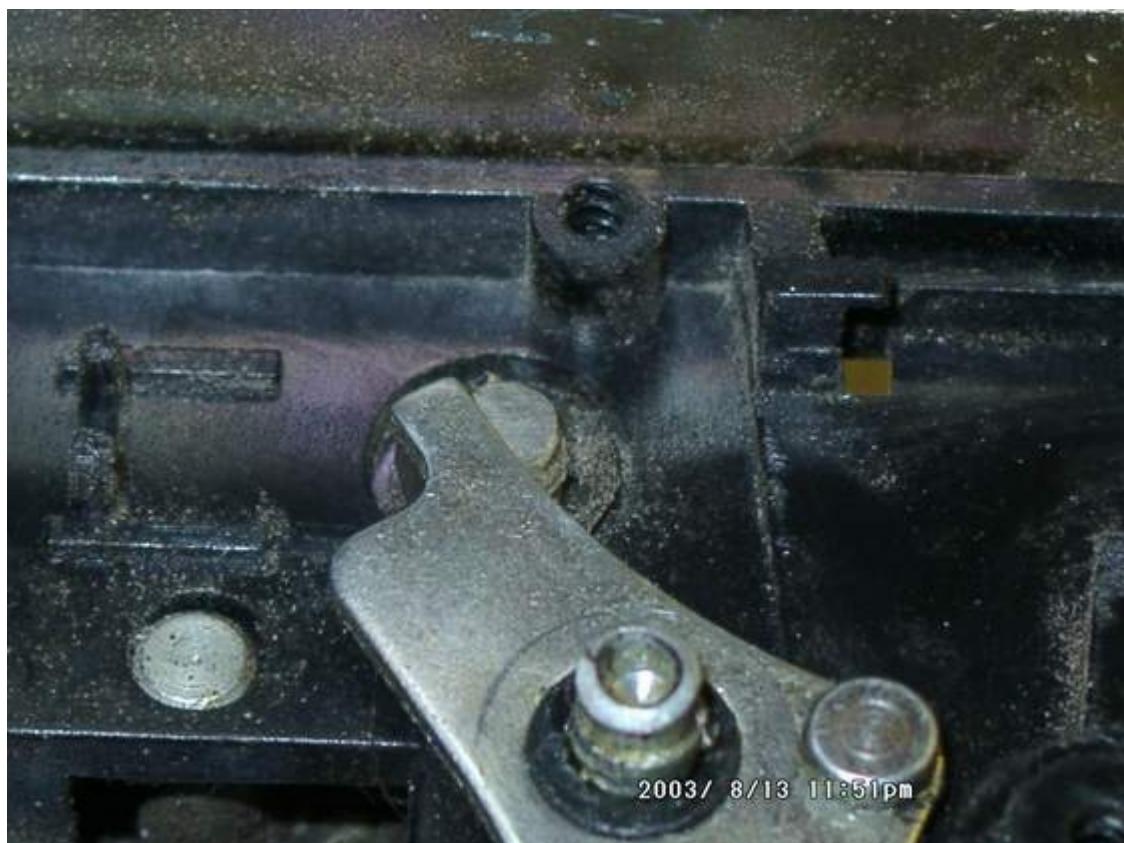
достаточно аккуратно подточить и вот результат...

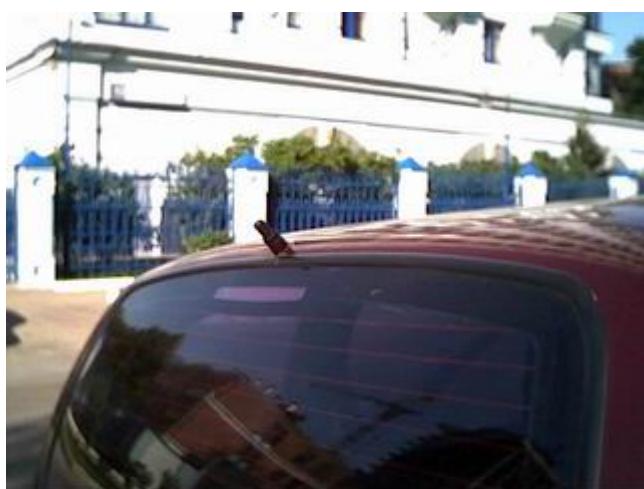
Рис. 1 - Общий вид модернизированной форсунки

В конструкции Шевроле-нивы задний омыватель стоит особняком, причем в буквальном смысле слова: одиноко возвышаясь над крышей, он так и норовит сломаться от напора воды при мойке или попутной ветки. Дело еще усложняется тем, что найти такой жиклер трудновато, а конусный от 213-й не подходит (не хватает угла регулировки).

Конструкция (рис. 1) состоит из 2-х плоских шайб (рис. 4), купленных как «втулка крышки ГРМ 21080» и одной конусной (рис. 3) «уплотнитель мотора омывателя нового образца 21080». Все шайбы резиновые, общей ценой комплекта 15 рублей. К сожалению, разброс допуска у нашего производителя достаточно велик, поэтому стоит поискать те, у которых внешний радиус совпадает (сугубо из эстетических соображений).

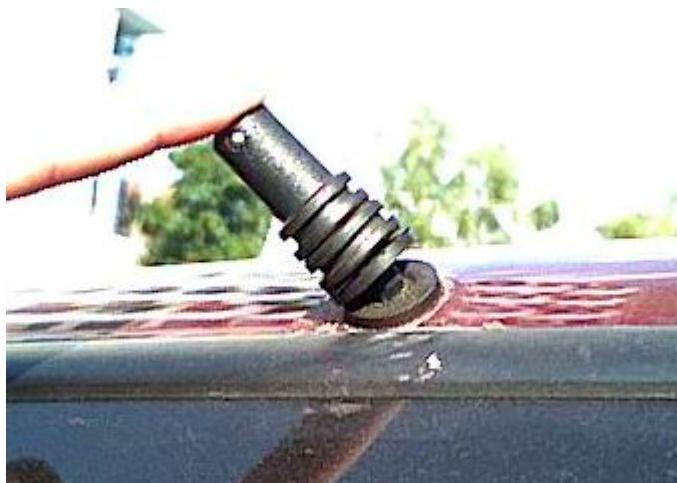
Рис. 2

Поскольку создать жесткую конструкцию проблематично, а низкий жиклер от лобового стекла не подойдет (опять не хватит угла) предлагаю гибкое крепление (рис. 2). Разумеется «гибкое» в разумных рамках, чтобы на высокой скорости не оставаться с грязным стеклом.

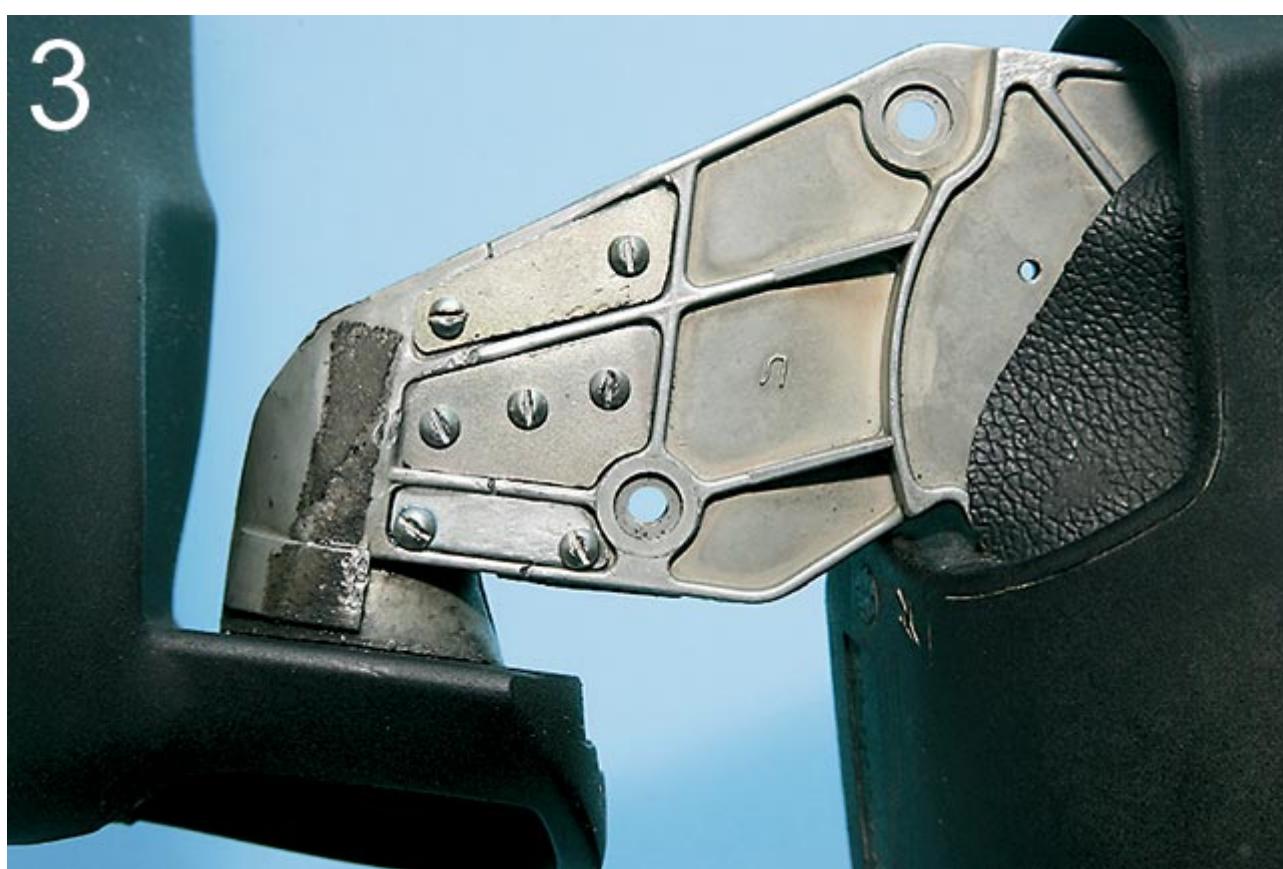
Рис. 3 и 4. Так выглядит с двух сторон место соединения обломков кронштейна с накладками. Чтобы в дальнейшем из-за вибраций не отвернуть винты и гайки, лучше зафиксировать их kleem, например, эпоксидным. Теперь необходимо аккуратно провести отремонтированную часть через «окно» пластмассового корпуса. Не забудем об ориентации, чтобы не получилось «задом наперед».
